# Chloridinduzierte Bewehrungskorrosion an U-Bahnbauwerken

M. Hennecke, M. Schöning

## Chloride-induced corrosion of reinforcement in underground structures

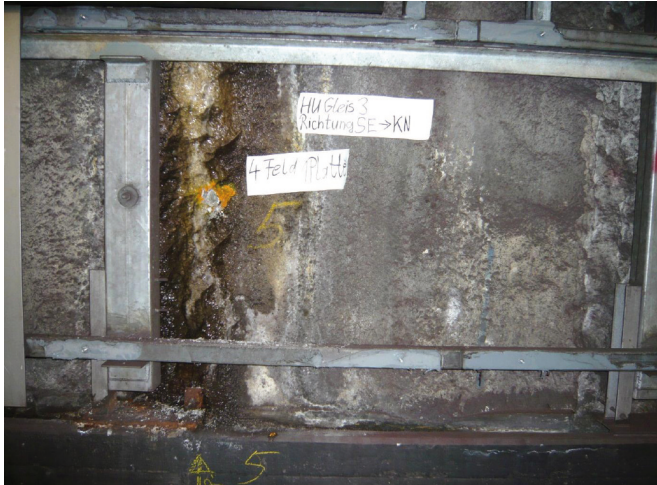
**Bild 2. Wassereintritt an der Schlitzwand und Korrosionsschäden an der Unterkonstruktion der Innenverkleidung**  
 Fig. 2. Water ingress on a diaphragm wall and the corrosion damages of the interior lining of the base structure

Im Zuge der Bauwerkshauptprüfung, die im Jahr 2008–2009 durch die Prüfrupps der SWM durchgeführt wurde, wurden erhebliche Schäden an der Tragkonstruktion der Bahnsteiginnenverkleidung der beiden Bauwerke im Bereich der Lamellenfugen festgestellt (Bild 2 und 3).

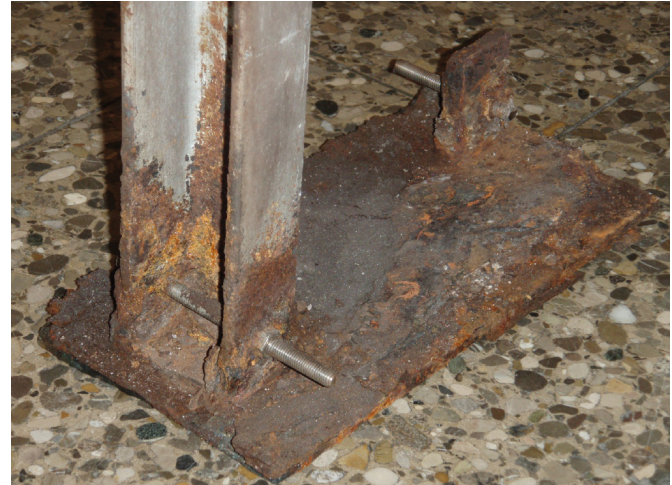
**Bild 3. Korrodierte Fußplatte der Unterkonstruktion der Innenverkleidung**  
 Fig. 3. Corroded plate of the base structure of the interior lining

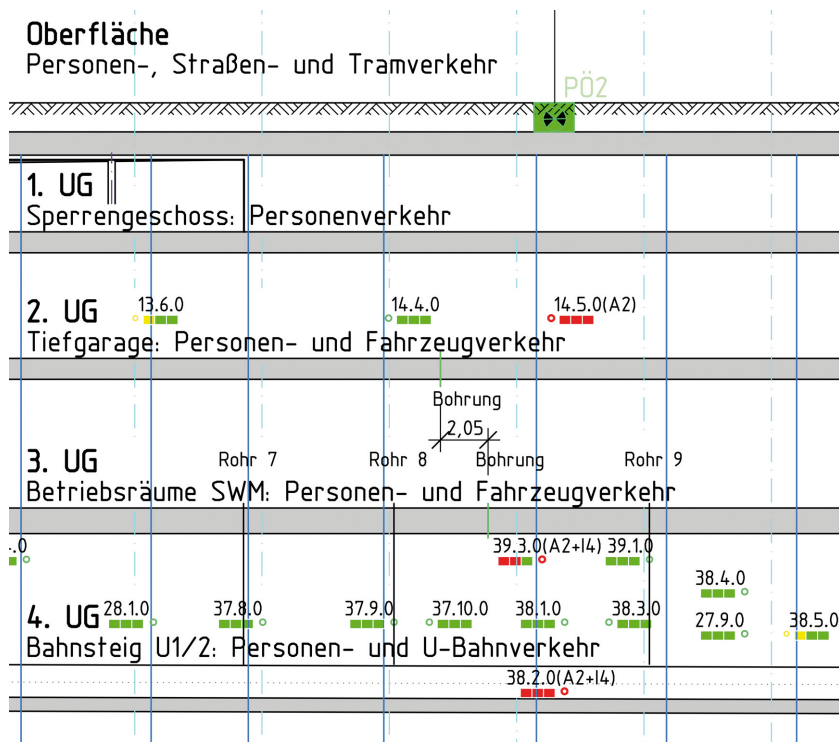
Zur Ursachenklärung wurden Bohrmehlproben zur Bestimmung des Chloridgehalts genommen. Die Untersuchungen ergaben, dass Chloridkonzentrationen der Bohrmehlproben bis über 4 Masse-% (jeweils Masseanteil bezogen auf den Zement) im Bereich des Sohlbalkens vorhanden waren. Es war auffallend, dass die Chloridkonzentrationen im Bereich der feuchten Lamellenfugen am höchsten ausfielen. Das Ergebnis war überraschend, da mit der Konstruktion zwar nicht ausgeschlossen werden konnte, dass Grundwasser ins Tunnelbauwerk eintritt. Aber Chloridspuren in dieser Größenordnung wurden nicht erwartet. Da der Transport einer relevanten Menge an Chloriden über die U-Bahnzüge ausgeschlossen werden kann, war es offensichtlich, dass Transportwege innerhalb des Bauwerks vorhanden sein mussten. Grundsätzlich können auch im Grundwasser Chloride vorhanden sein. Diese treten als Folge von Auswaschungen aus Gesteinen auf oder auch infolge menschlicher Nutzung. Der Einsatz von Streusalz ist eine dieser Quellen. Nationale und internationale Veröffentlichungen zeigen dies auf [5,6]. Der Chloridgehalt im Grundwasser wird meist vor dem Hintergrund der Gesundheitsgefährdung untersucht. Der Grenzwert ist durch die World Health Organisation mit 250 mg/l angegeben und spiegelt sich in den nationalen Verordnungen für Trinkwasser wieder [7].

**Bild 4. Ausschnitt aus dem Plan der Kartierung der Chloridproben (Schlitzwand West HU)**  
Fig. 4. Plan extract of the map of the locations of the chloride sampling cores (Diaphragm Wall West HU)

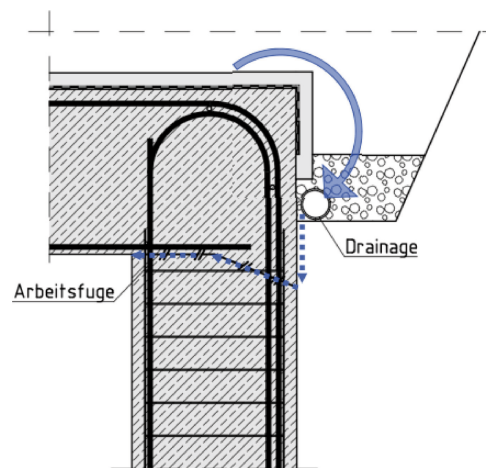
**Bild 5. Rahmenecke zwischen Deckel und Schlitzwand**  
Fig. 5. Frame corner between the tunnel roof slab and diaphragm wall

Probeschachtungen ermöglichen einen partiellen Zugang zu den Außenflächen der oberflächennahen, unterirdischen Bauwerke. Untersuchungsziel sind systematische Schäden. Singuläre Schäden können im Prinzip nicht erfasst werden. Da die oberirdische Fläche des Hauptbahnhofs, wie eingehend beschrieben, einer intensiven Nutzung unterliegt, ist für die Ausführung einer Probeschachtung ein relativ hoher planerischer Aufwand nötig. Dazu gehören nicht nur statisch konstruktive Betrachtungen sondern auch verkehrliche Planungen und intensive Abstimmungen mit Dritten. Die planerischen Angaben zur Führung der Abdichtung konnten im Wesentlichen bestätigt werden. Abweichend musste jedoch festgestellt werden, dass die in den Plänen dargestellte Drainage entlang des Deckels nicht verlegt war (**Bild 5**).

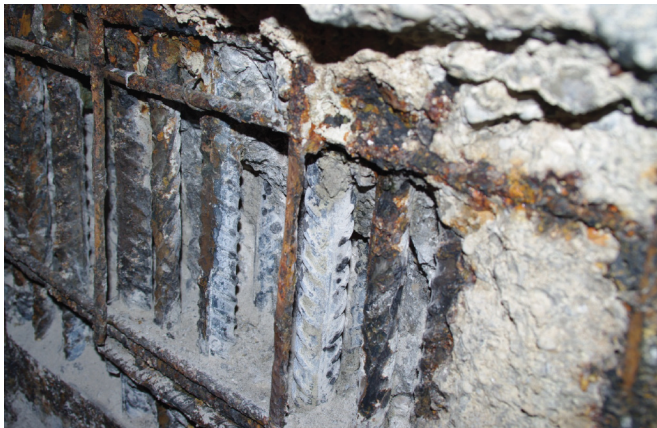
Neben der visuellen Begutachtung wurden Bohrmehlproben entnommen. In jeder Probeschachtung gab es Proben mit erhöhten Chloridkonzentrationen. Um die Ergebnisse weiter zu verifizieren, wurden Suchschlitze zur Bewehrung ausgeführt (**Bild 6**).

**Bild 6. Korrodierte Schlitzwandbewehrung gesehen in der Probeschachtung**  
Fig. 6. Corroded reinforcement of the diaphragm wall discovered in the inspection pit

Überraschend wurden Korrosionsnarben an drei in vertikaler Richtung verlaufende Bewehrungsseisen (3 Stäbe Ø 28 mm) in einer Tiefe von 10 cm vorgefunden. Das vertikal verlaufende Montageeisen zeigte einen sehr hohen Querschnittsverlust. Obwohl der Umfang der Schäden aktuell als nicht standsicherheitsgefährdend einzustufen ist, ist der Befund alarmierend, da ein Prozess entdeckt wurde, bei dem statisch relevante Bewehrung geschädigt wird. Um diese Erkenntnisse zu vertiefen, wurde in einem weiteren Schritt in dem Schacht die Bewehrung großflächiger mit Hochdruckwasserstrahlen freigelegt. Es zeigte sich, dass Korrosionsschäden vorhanden sind, die eine Instandsetzung erfordern.

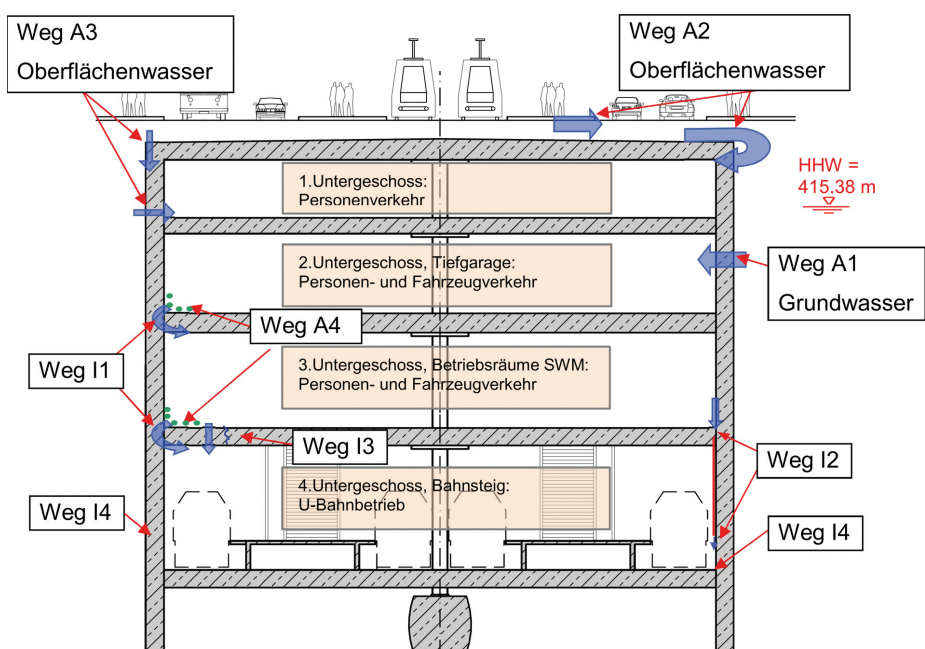
**Bild 7. Querschnitt Bahnhof (Bahnhof HU) mit Darstellung der Fließwege des Wassers**  
Fig. 7. Cross section of HU underground station showing the flow paths of water

Mit den Untersuchungen am Bauwerk konnten verschiedene Wege aufgezeigt werden, über die Wasser in das Gebäude eindringt und sich verteilt. Mit dem Wasser gelangen Chloride in die Konstruktion und führen zu Schäden an der Bewehrung. Die Fließwege sind im Bild 7 zusammengefasst.

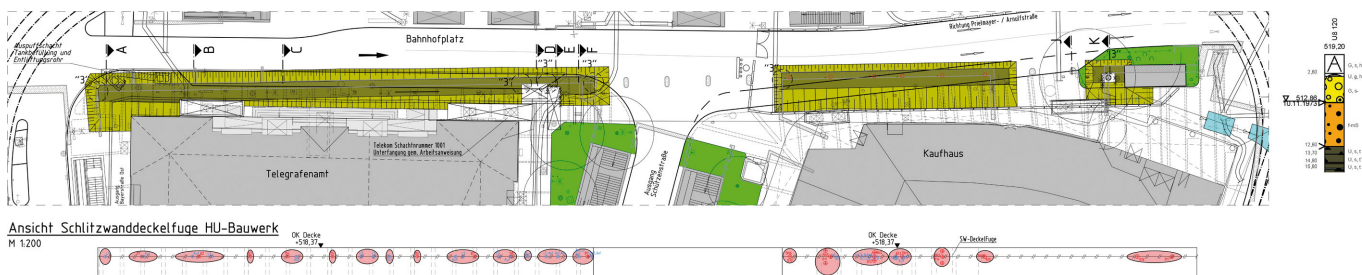
Bild 12. Dokumentation der Schäden an der Ostseite

Zur Instandsetzung wurde die Bewehrung in einem Streifen freigelegt. Die korrodierte Bewehrung dokumentiert und instandgesetzt, die Flächen verschlossen und eine Abdichtung mittels Klemmflansche über die Fläche gezogen (Bild 10 und 11). Diese umfangreiche Instandsetzung mit schwerwiegenden Eingriffen in die Belange Dritter wurde auf Grundlage der Funde in den Probeschachtungen geplant. Die Schäden, die an den Instandsetzungsflächen gefunden wurde, bestätigten die Notwendigkeit der Maßnahme. Bild 12 dokumentiert das Ausmaß der Schäden und die Instandsetzung.
