R. Barhum, J. Büllsbach, A. Müller

**Textilbeton zur Instandsetzung von
Balkonbrüstungsplatten aus Stahlbeton**

Zusammenfassung Zur Instandsetzung der Fassade des circa 40 Jahre alten Arabella Hochhauses in München wurde textilbewehrter Beton (engl. Textile Reinforced Concrete – TRC) eingesetzt. Eine dünne Einlage von nicht korrosionsanfälliger Carbonbewehrung eingebettet in feinkörnige Betonmatrix wurde zur Instandsetzung der Fassadenelemente eingesetzt. Der innovative Werkstoff eignet sich aufgrund der geometrischen Anpassungsfähigkeit, hervorragenden Eigenschaften hinsichtlich der Dauerhaftigkeit, und der leichten Applikation auf die instandzusetzenden Brüstungslatten. Die Schadstellen wurden mit einer „Textilbeton-Bandage“ umwickelt um die Verkehrssicherheit im Gebäudeumkreis zu gewährleisten. Die Gesamtdicke der Schicht beträgt circa 6mm.

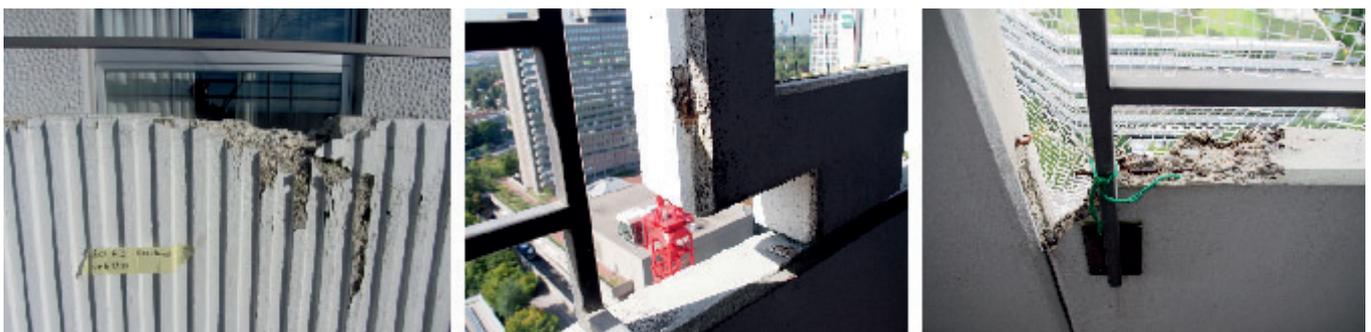
An den Brüstungsplatten wurden Risse, Abplatzungen aufgrund von Bewehrungskorrosion und Frostschäden festgestellt, die die Dauerhaftigkeit beeinträchtigen (Bild 2).

Da sich Teile lösen könnten, war die Verkehrssicherheit im Gebäudeumkreis beeinträchtigt und die Nutzung der Balkone eingeschränkt. Diese Bereiche mussten kurzfristig instand gesetzt werden.

Bild 2. Beispielhaftes Schadensbild; Risse und Abplatzungen
 Fig. 2. Examples of damage patterns; cracks and spalling

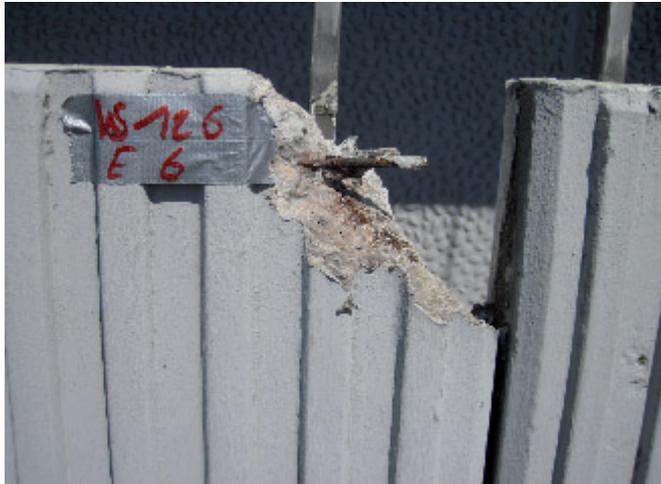
Bild 3. exemplarisches Schadensbild Kategorie 1; obere Ecke Brüstungsplatte
Fig. 3. Exemplary damage category 1; upper corner of balcony panel

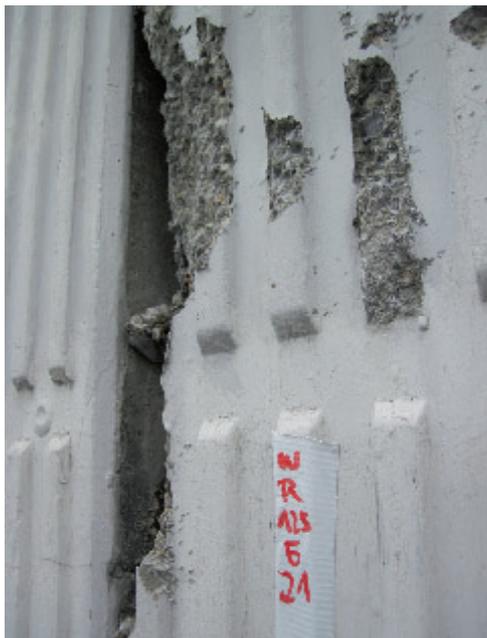
Bild 4. exemplarisches Schadensbild Kategorie 2; seitlich Brüstungsplatte
Fig. 4. Exemplary damage category 2; side of balcony panel

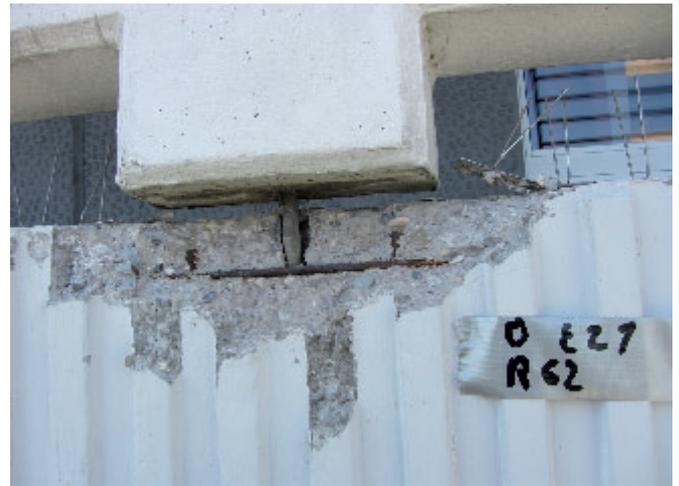
Bild 5. exemplarisches Schadensbild Kategorie 3; Anschluss Brüstungsplatte-Verblendelement
Fig. 5. Exemplary damage category 3; connection panel-grid element

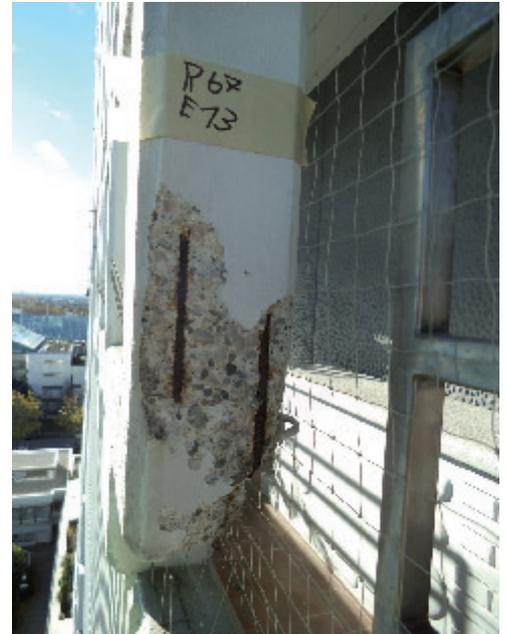
Bild 6. exemplarisches Schadensbild Kategorie 4; Verblendelement
Fig. 6. Exemplary damage category 4; grid element

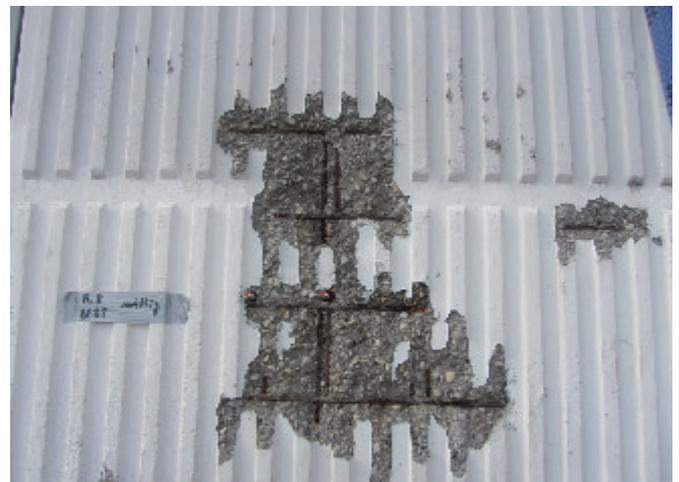
Bild 7. exemplarisches Schadensbild Kategorie 5; flächig Brüstungsplatte
Fig. 7. Exemplary damage category 5; façade balcony panel

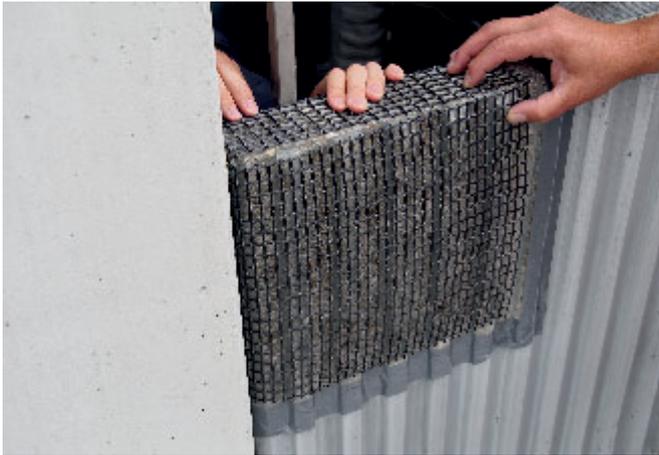
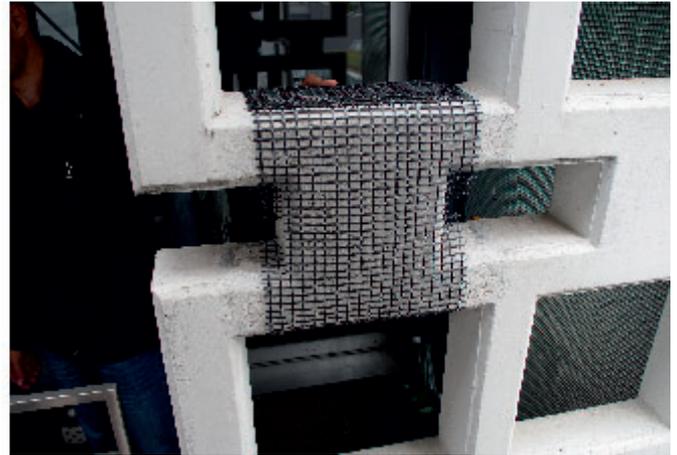
Bild 9. Anpassung der Textilbewehrung an die Geometrie der Schadstellen
 Fig. 9. Adjustment of the textile reinforcement to the geometry of the damages area

Die Textilbewehrung wurde im Voraus auf die benötigten Abmessungen mit einer Schere zugeschnitten. Diese waren stellenabhängig und wurden in Abstimmung mit dem Planer mit den erforderlichen Übergreifungslängen (10 cm bis 20 cm in Schadenskategorie 4) festgelegt (Bild 9).

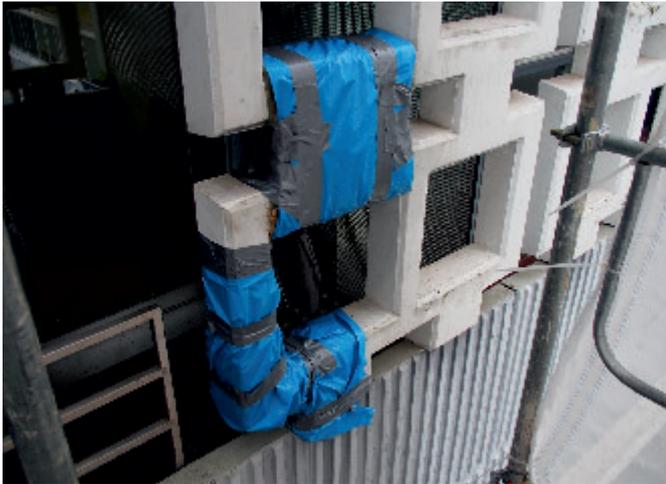
Bild 12. Nachbehandlung der Schadstellen (Foto: ZM-I und Torkret)
Fig. 12. curing of the damaged areas (Picture: ZM-I and Torkret)

Um eine gute Qualität des textilbewehrten Betons zu sichern und eine Schwindrissbildung zu minimieren erfolgte anschließend eine circa einwöchige Nachbehandlung (**Bild 12**)

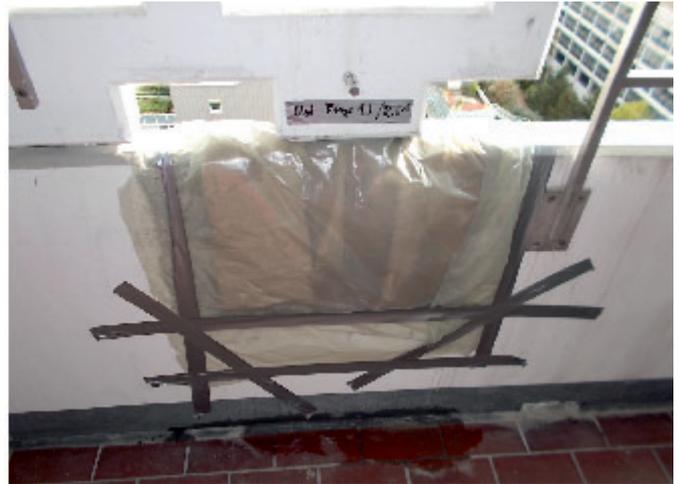
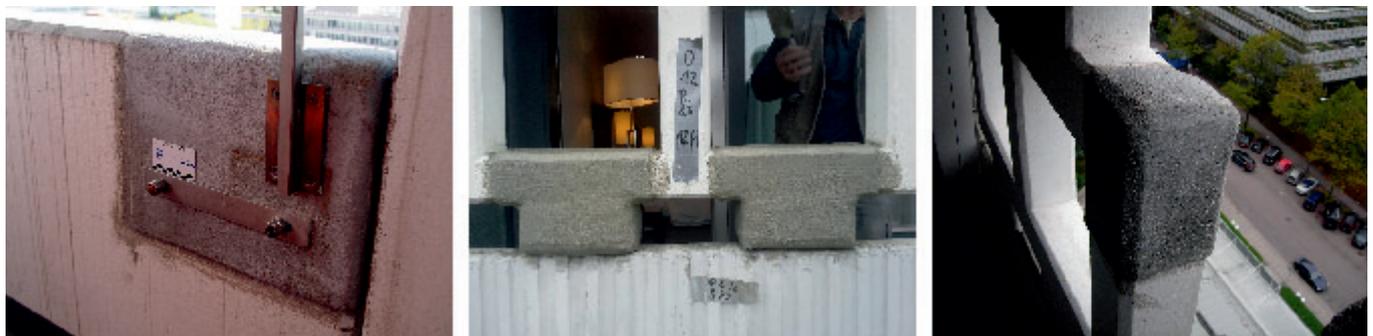
Bild 13. Schadstellen nach der Sanierung (Foto: ZM-I und Torkret)
Fig. 13. Damaged areas after repair (Picture: ZM-I and Torkret)

Bild 13 zeigt einige Beispiele der Schadstellen nach der Sanierung.

Im hier vorgestellten Projekt konnte die Sicherung einer komplex strukturierten Fassade aus Stahlbeton durch Einsatz des neuartigen Hochleistungsverbundwerkstoffes Textilbeton mit Carbonbewehrung gezeigt werden. Die Instandsetzungsmaßnahme wurde durch Auftrag einer dünnen Schicht aus Textilbeton (Schichtdicke 6 mm) durchgeführt. Die Verkehrssicherheit im Gebäudeumkreis könnte durch „Textilbeton-Bandage“ wirtschaftlich erfolgreich gewährleistet werden. Die sehr feine Rissverteilung und geringe Rissweiten im Gebrauchszustand führen zu einer merklichen Verminderung der Transportraten von Sauerstoff und Wasser, welches hinsichtlich der Dauerhaftigkeit im Vorteil sein könnte. Da Textilbeton sich als eine hervorragende Alternative darstellt, wurde auf eine klassische Betoninstandsetzung – das heißt kein Abtrag karbonatisierten Betons, kein Entrosten der Bewehrung – verzichtet. Im Zuge turnusmäßiger Fassadenuntersuchung durch Industriekletterer sind die mit textilbewehrtem Beton instandgesetzten Schadstellen handnah zu prüfen. Auftretende Ris-

se, Hohlstellen und Verfärbungen sind aufzunehmen und zu begutachten.
