Schneller Wiederaufbau durch gemeinsames Handeln Brücke über die Ahr im Zuge der L 83

■ ■ ■ von Markus Hennecke, Marco Heinze, Thomas Becker

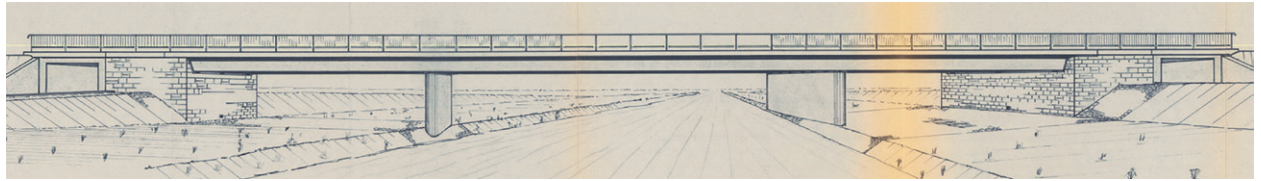
1 Ansicht des Bestandsbauwerks
© Straßenbauverwaltung Rheinland-Pfalz

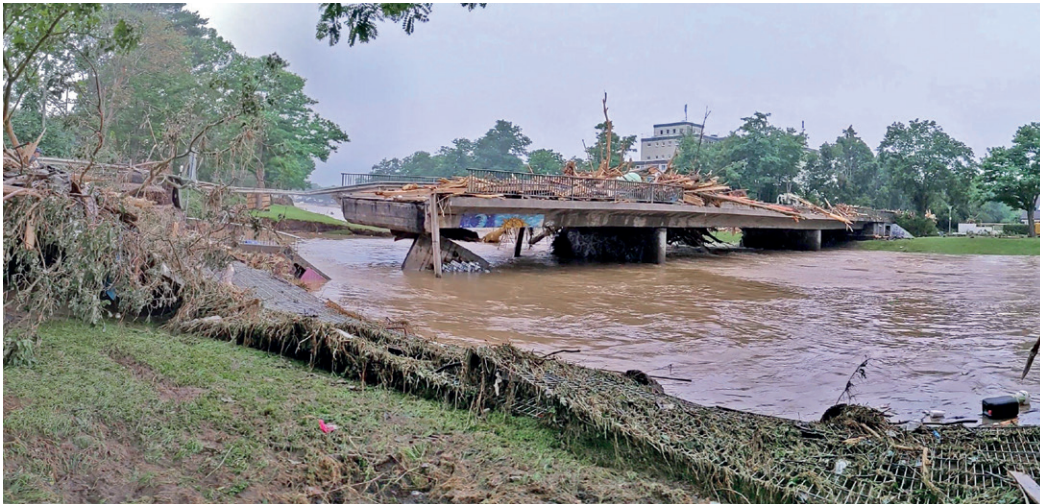
4 Verklaustrer Durchflussquerschnitt mit Umspülung des südlichen Widerlagers
© Becker Ingenieure GmbH

Durch die Flut hatte sich das mitgerissene Treibgut teils meterhoch vor der Brücke aufgetürmt und den Durchflussquerschnitt verringert. Das Wasser suchte sich daher über das südliche Widerlager mit der angrenzenden Gehwegunterführung seinen Weg. Die hohe Fließgeschwindigkeit mündete in einer Unterspülung der flachgegründeten Konstruktion. Das Widerlager samt Unterführung verkippte sich und wurde ≤ 6 m tief eingespült. Das Randfeld der Brücke hing damit an seinem südlichen Auflager vollständig frei und hatte sich deutlich sichtbar um mehrere Zentimeter nach unten verformt.

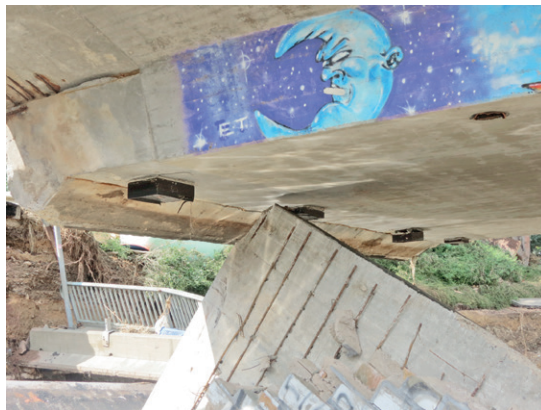
5 Havariierter Zustand des Überbaus
© Becker Ingenieure GmbH

Die aufgetretenen Verformungen wurden mittels Verformungsmessung aufgenommen. Größere Schäden in Form einer ausgeprägten Rissbildung an der tragenden Konstruktion des Brückenüberbaus wurden nicht festgestellt. Ein sichtbarer Riss mit einer Rissbreite von $> 0,30$ mm zeigte sich etwa auf Höhe der abgestuften Spanngliedbewehrung. Das Rissbild entsprach damit dem Kraftverlauf aus der Berechnung. Nach dem späteren Anheben des Randfelds hat sich der Riss geschlossen und war nicht mehr wahrnehmbar.

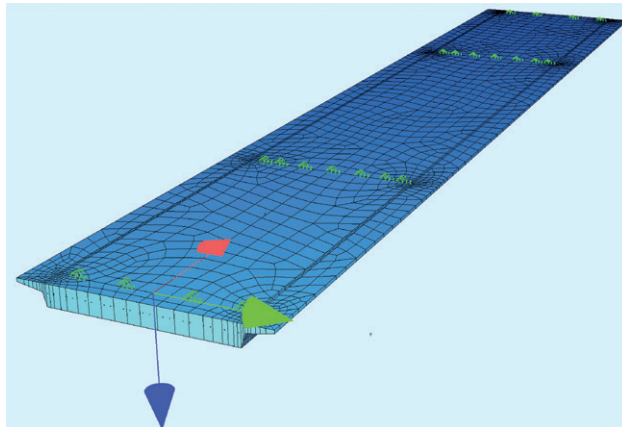
6 Räumliches Flächentragwerk als Berechnungsmodell
© Zilch + Müller Ingenieure GmbH

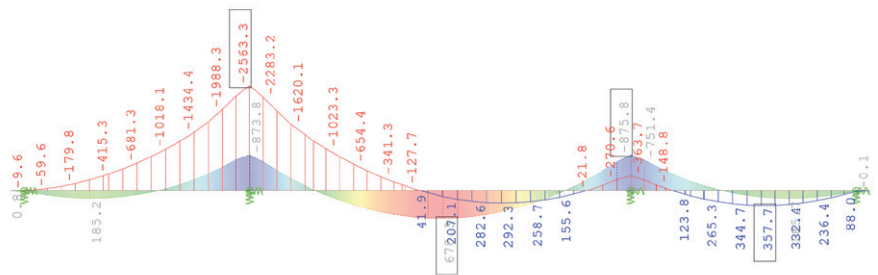
Gegenüber dem Bestandssystem ergab sich durch das auskragende Randfeld ein geänderter Schnittgrößenverlauf in Überbaulängsrichtung. Dieser ist dadurch gekennzeichnet, dass sich die Bereiche mit einem negativen Momentenverlauf über eine größere Überbaulänge ausdehnen und in Abschnitten auftreten, bei denen im Bestandssystem positive Biegemomente vorhanden sind. Zudem vergrößert sich unter den äußeren Lasten das Stützmoment in der Pfeilerachse deutlich. Die Auswirkungen sind exemplarisch für das Konstruktionseigengewicht in der nachfolgenden Grafik dargestellt.

Neben den äußeren Lasten führt der Systemwechsel durch das fehlende Auflager zu einer Änderung des eingepprägten Zustands aus der Vorspannung. So baut sich die statisch unbestimmte Schnittgröße erst ab der Pfeilerachse auf. Dadurch fehlt auf Höhe der Pfeilerachse das positive Biegemoment des statisch unbestimmten Vorspannteils, der das Stützmoment in der Pfeilerachse aus äußeren Lasten entlastet.

7 Verlauf des Biegemoments für das Konstruktionseigengewicht: Bestandssystem (flächige Farbfüllung) und havariertes System mit fehlendem Auflager in der Widerlagerachse (schraffierte Füllung)
© Zilch + Müller Ingenieure GmbH

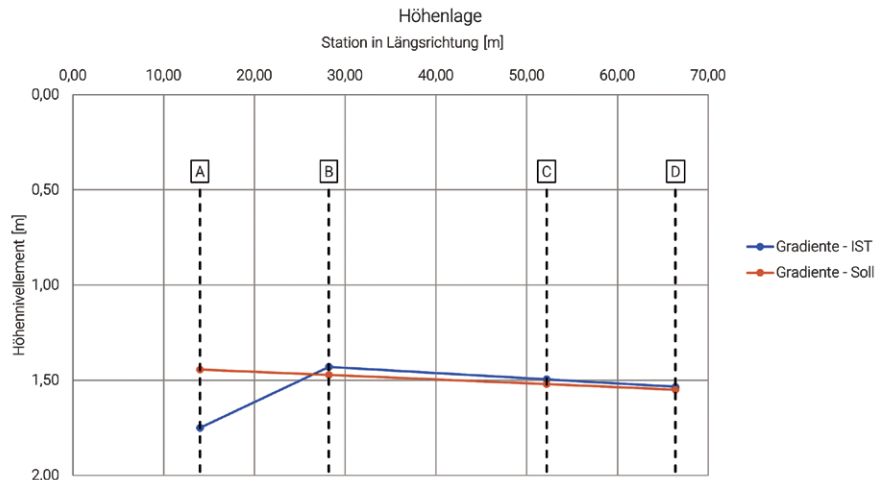
11 Überbauverformungen in den Lagerachsen
© Becker Ingenieure GmbH

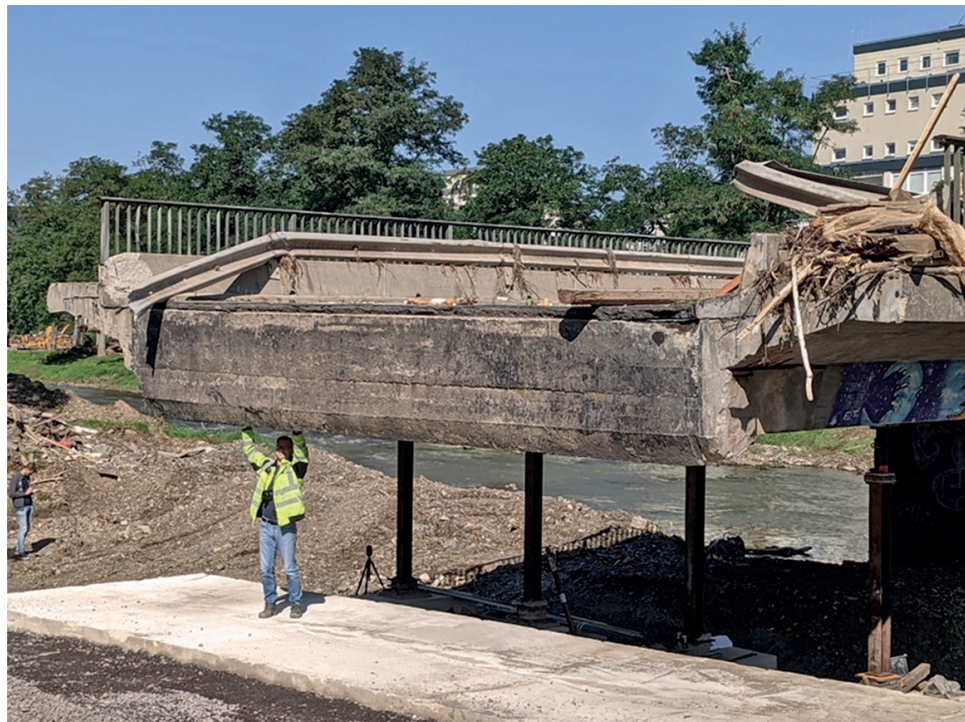
12 Bauwerkszustand nach dem Anheben
© Becker Ingenieure GmbH

Für das Anheben des Überbaus wurden vier Stahlstützen mit Stellingpressen auf Hilfsfundamenten aufgestellt. Der Überbau wurde auf die vorher berechneten Auflagerkräfte kraftgesteuert um ca. 20 cm angehoben und die Höhenlage messtechnisch überwacht. Die Pressenkonstruktion wurde von der Firma Other zur Verfügung gestellt, der Einbau vor Ort von der Firma Meurer durchgeführt. Das provisorische Widerlager wurde als Stahlbetonbalken in Fertigteilbauweise errichtet und auf Ortbetonfundamenten gegründet. Das Lagerungskonzept des Überbaus mit den Verformungslagern in der südlichen Widerlagerachse entsprach dem Bestandszustand. Nach der Herstellung der Fußgängerquerungen und der seitlichen Stützwände sowie der Ausführung der Erdarbeiten konnte die Brücke gemäß der eingestuften Brückenklasse wieder für den Verkehr freigegeben werden.

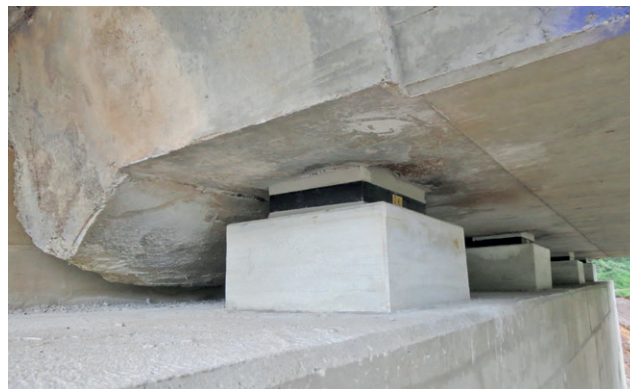
13 Überbaulagerung auf neuem Widerlager
© Becker Ingenieure GmbH

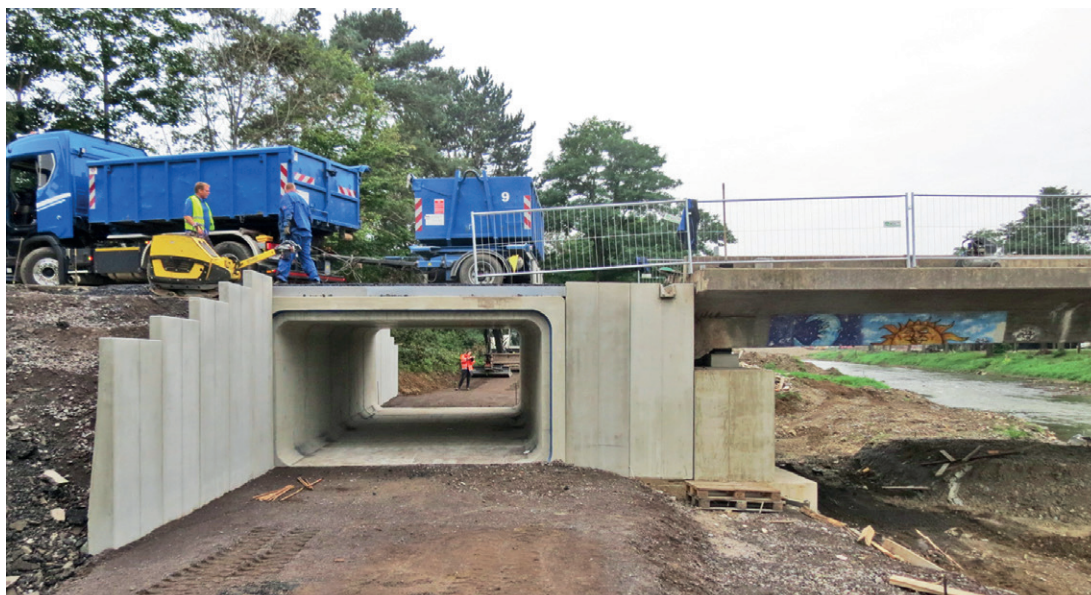
14 Fußgängerquerung nach Fertigstellung
© Becker Ingenieure GmbH
