# Chloridinduzierte Bewehrungskorrosion an U-Bahnbauwerken

M. Hennecke, M. Schöning

## Chloride-induced corrosion of reinforcement in underground structures

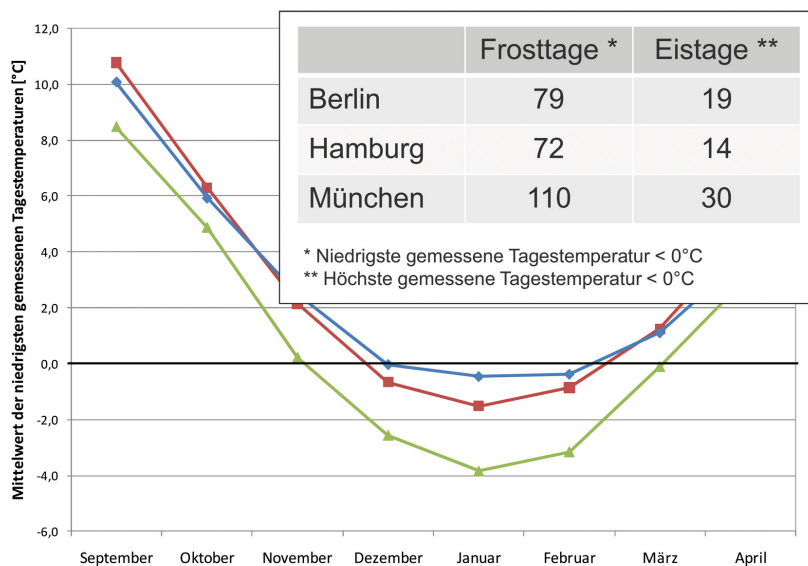
Bild 8. Auswertung der Mittelwerte der niedrigsten Tagestemperaturen [14]

Die Auswertung meteorologischer Messdaten zwischen 1992 und 2009 im **Bild 8** zeigt, dass München im Vergleich zu Berlin und Hamburg mehr Frosttage hat mit der Folge, dass häufiger gestreut wird. Demzufolge ist der Salzverbrauch der Landeshauptstadt München bezogen auf die Strecke im langjährigen Schnitt höher als in Hamburg; in manchen Winter mehr als das Dreifache (**Tabelle 1**) [14]. Hieraus ergeben sich folgerichtig regionale Unterschiede in Bezug auf mögliche Schäden an Gebäuden infolge Tausalz.

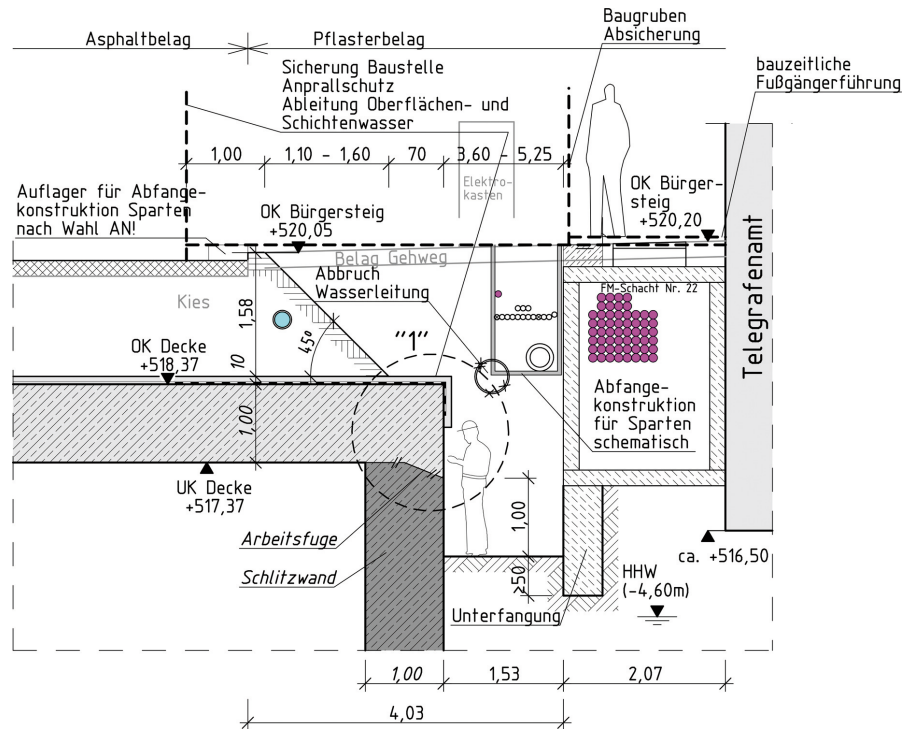
**Bild 9. Arbeitsfläche für die Instandsetzung**  
Fig. 9. Work area for the repair interventions

als Zugang zu den Gebäuden dienten (Bild 9). Für den schonenden Aushub kamen Saugbagger zum Einsatz und die Verfüllung der Gruben nach Abschluss der Arbeiten erfolgte mit flüssigem Boden. Damit konnten mechanischen Arbeiten im Bereich der Sparten reduziert werden.
